ASUNTO:CONTESTACIÓN DE OFICIO DGMAOT/0348/2024.

Sobre las Obras en mi Zona que usted señala.

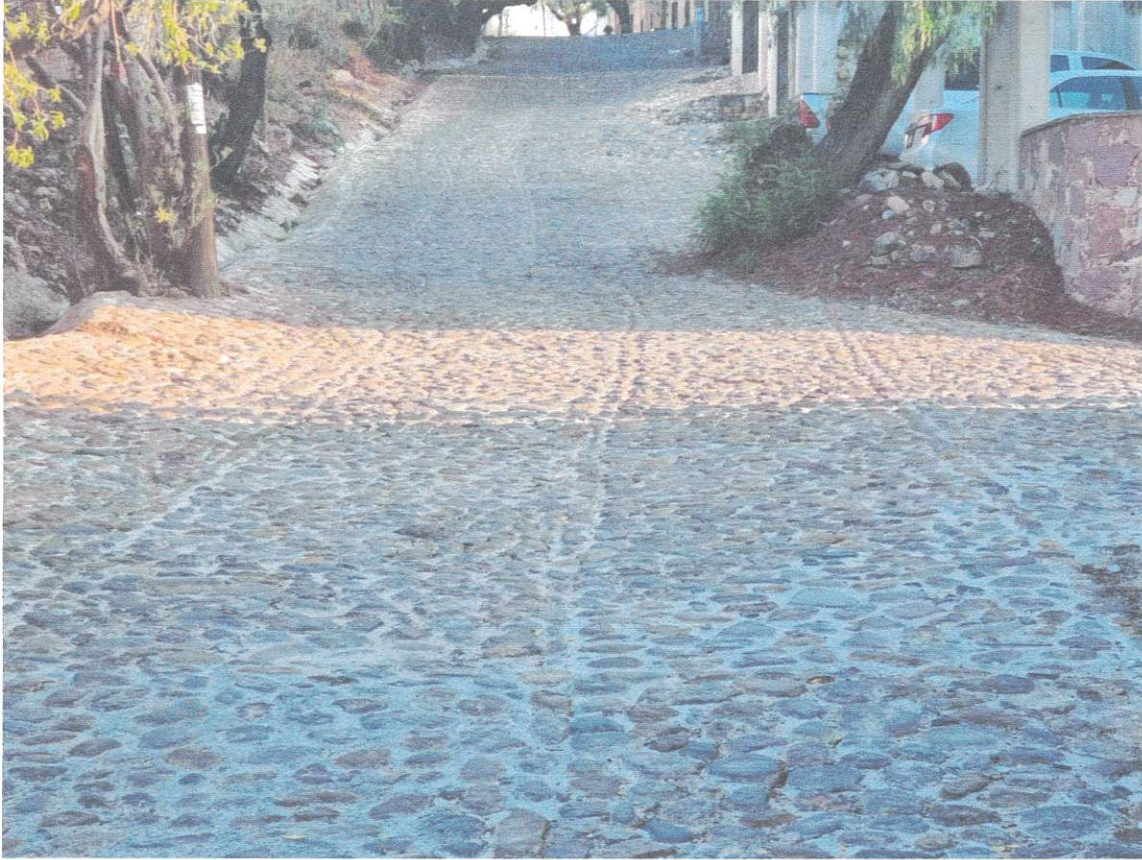
En esta foto, el tramo de calle de Camino real la obra como lo indique se realizó hace dos años y comprende del museo lamentos-salida de vehículos de hotel villa de la plata y se puede observarse lo siguiente:

- 1.-Esta construido a base de piedra Bola.
- 2.-El drenaje pluvial es dirigido a una canaleta al lado.
- 3.-No hay banquetas. (seguramente porque aquí se encuentra un museo exhacienda de colchero), entonces hay una mayor flexibilidad de movimiento de vehículo que transportan tûristas y se pueden estacionar.
- 4.-la circulación vehicular solo es en un sentido.

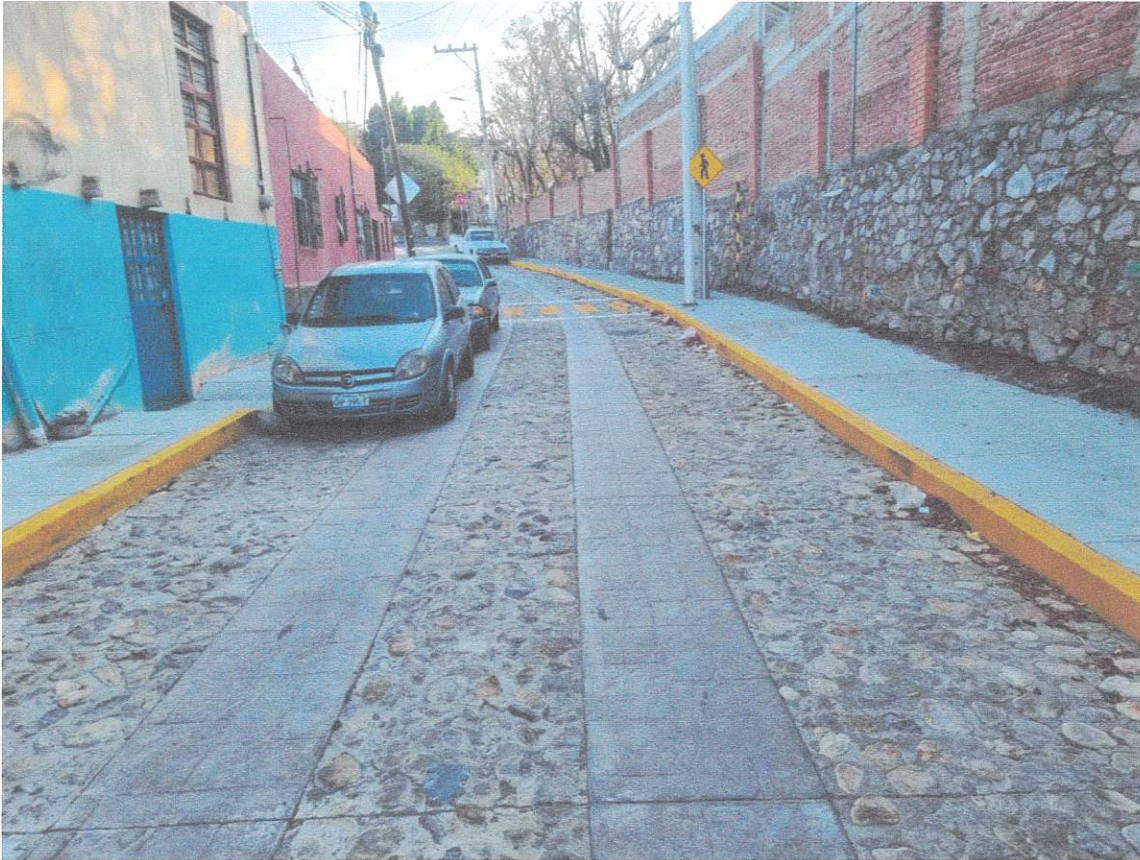
1.- Esta calle esta construida a base de piedra bola, con dos carriles de concreto hidráulico planchado.

2.- Cuenta con dos banquetas, por cierto la banqueta al lado derecho NO PASA NADIE de personas POR ESTA BANQUETA, de hecho no hay ninguna casa habitación en esa acera con excepción de un negocio, y se puede apreciar dejaron hasta de 2 mts de ancho esta banqueta, se les comento en el momento pero dicen que no pueden modificar el contrato ya que ellos no proyectaron y que además sale mas caro el cauce vehicular que la banqueta, se les explico que el problema de la zona es la zonas de estacionamientos pero se pasaron por alto una regla básica de la planeación de obra pública CONOCER LAS NECESIDADES DE LOS USUARIOS.

3.- Construyen 2 carriles cuando la avenida que es de dos sentidos, una total aberración en planeación y ejecución de obra, pero en Guanajuato he visto más ejemplos de esto en varias zonas de la ciudad, cuando es en dos sentidos deben ser cuatro carriles.

Por otro lado como se puede apreciar en la foto en este tramo ya están estacionados vehículos lo que hace inoperante la calle en los dos sentidos y como no se dejo lugar para estacionar vehículos pues se estacionan sobre cauce de calle. Por cierto aquí se les externo que esto iba a pasar a lo cual nos respondieron que se hablara a tránsito para retirar dicho vehículos lo cual es una medida totalmente reactiva e inadecuada.

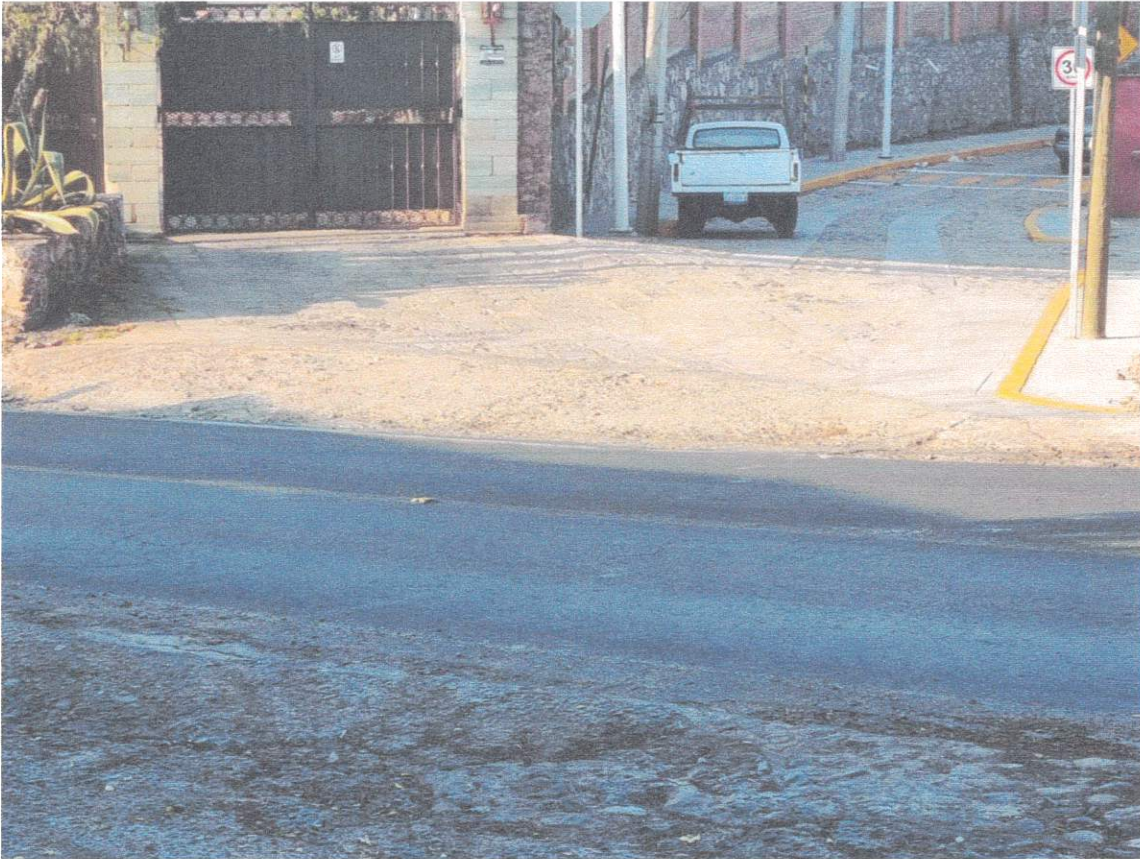
4.- No se termino de adecuar la entrada Norte de este tramo y quedo casi inoperante solo se puede utilizar una parte de esta entrada, entonces porque se pavimento es tramo de calle y su entrada no fue adecuada para operar y así darle un uso a esta avenida.

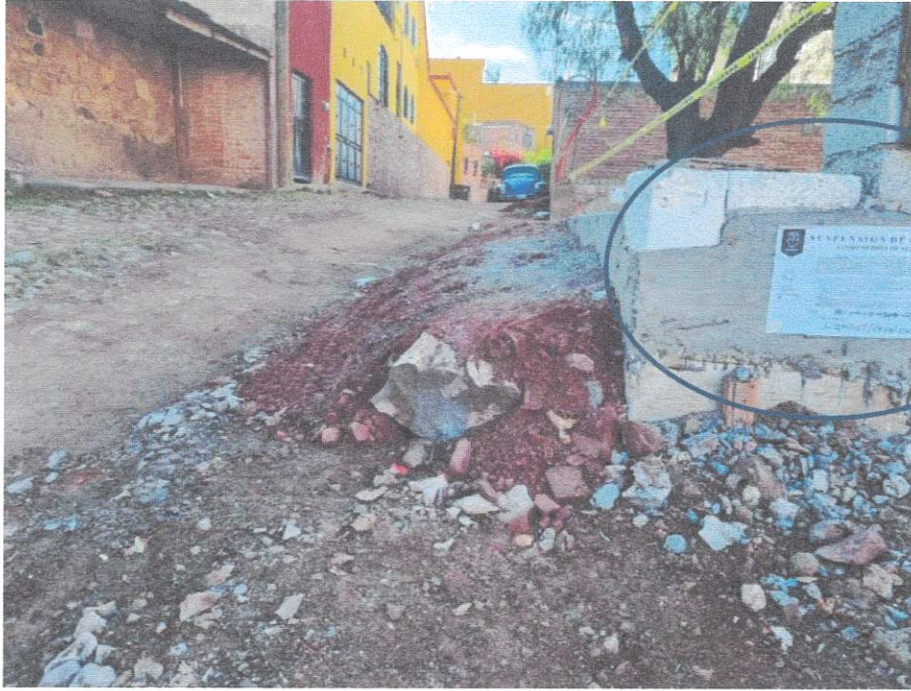
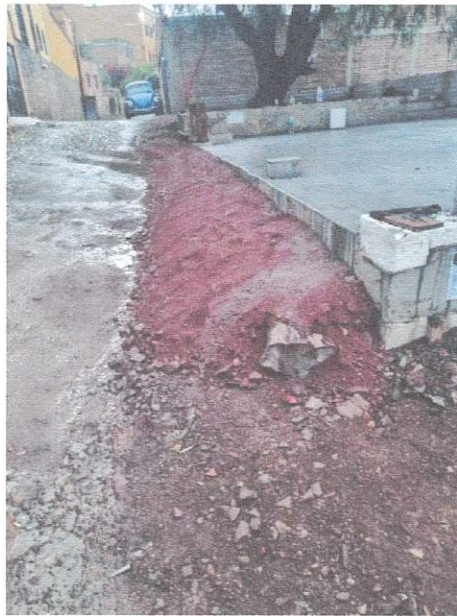
La obra se volvió a suspender el 8 Noviembre 2023 pero dejaron las rampas, obstaculizando la movilidad del tránsito vehicular como se podrá observar en la siguiente foto que aunque esta suspendida no han corregido.

Es reincidente pero hoy en día no ha quitado las rampas que están afectando parte del cauce vehicular, de hecho ya lo esta utilizando como estacionamiento, aun con sellos de suspensión.

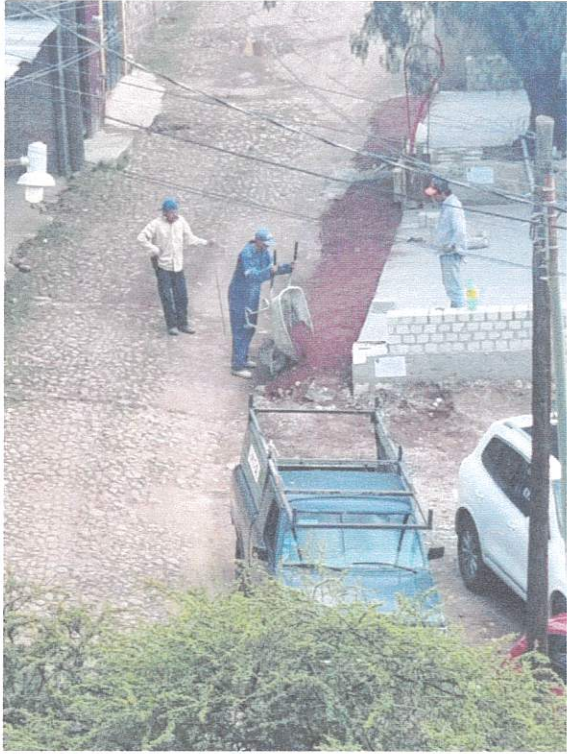
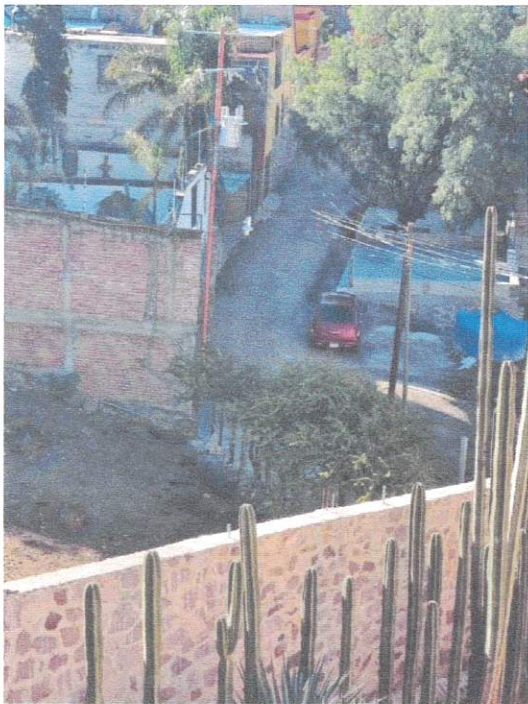
Pero mas aun han seguido trabajando independientemente que tiene sellos de suspensión.

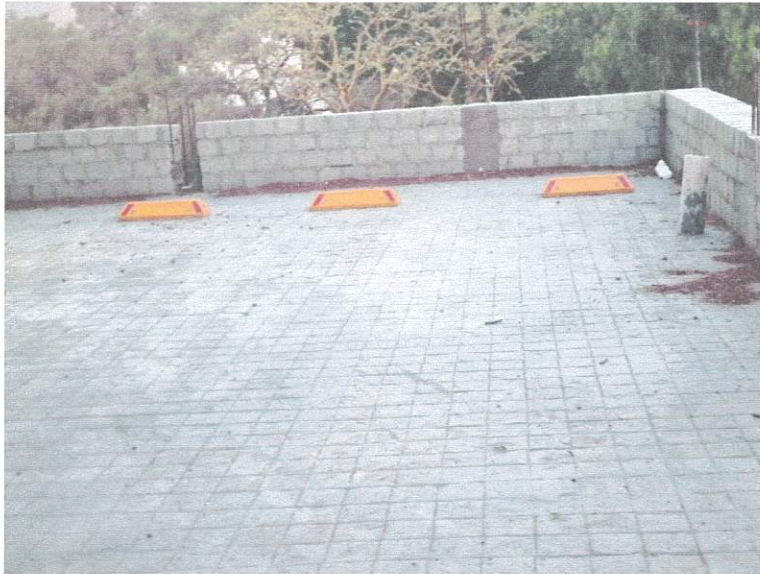
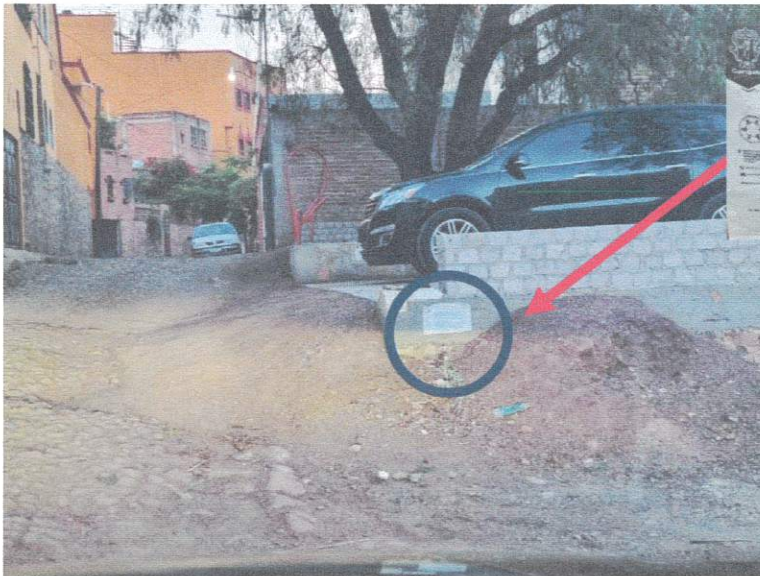
Ya redujeron el cauce de la avenida ahora con la rampa reducen más este cauce, pero ahora ya las están usando como estacionamiento, aun cuando cuentan con sellos de suspensión de obra, pero alteraron la avenida aunque estaba avisado en todos lo pasos constructivos la autoridad y aún no han corregido las rampas.

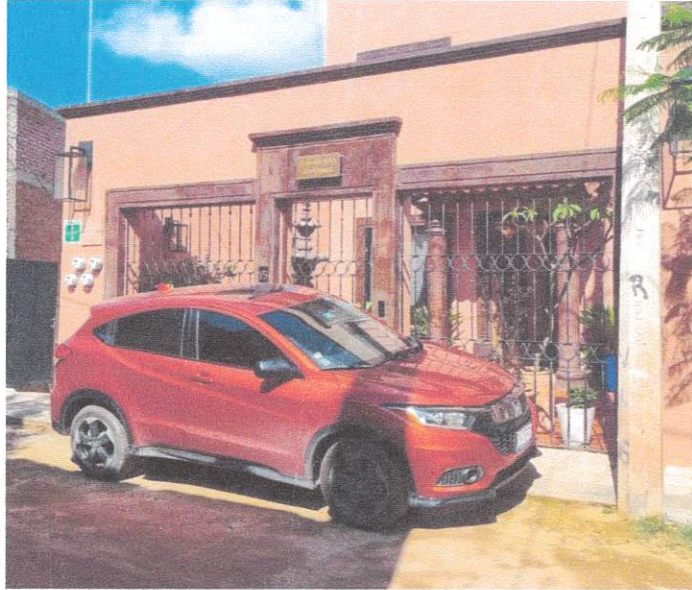
Existe una obra (B) recientemente terminada, que son varios departamentos, pero que no cuenta con cocheras de vehículos y ya actualmente los estacionan en la calle pero como la lo explique obstaculizan la vialidad, ya que es solo un callejón muy estrecho.

Aquí porque se autorizó construir departamentos (Identificada como Casamada) en callejón del erizo no.15 que no cuentan con estacionamiento y sobre todo en un callejón donde no se pueden estacionar vehículos por el ancho del mismo callejón y ahora se estacionan afuera sobre el callejón como se puede observar en fotografía como muestra.

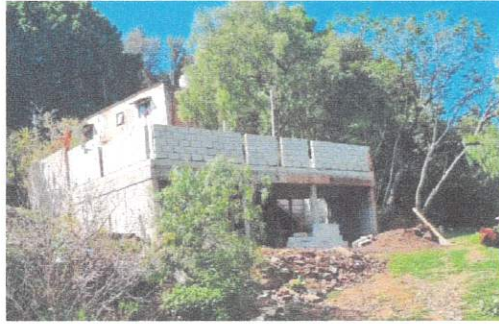
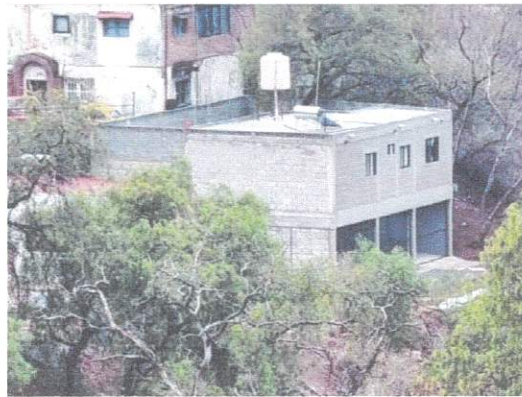
La señalada en croquis anterior como C, es una construcción (no de personas bajos de recursos) que también contaba con permiso de construcción porque documentalmente así lo demostraba, entre uno de puntos era que contaba de entrada por una servidumbre pero físicamente no estaba (es otra la entrada físicamente por un lote de un privado), de hecho esta construcción ya esta habitada pero desafortunadamente no esta enjarrada como lo establece el permiso de construcción, pero seguramente ni siquiera tiene la terminación de obra, sin su actualización del predial (pareciera una constante en todo el municipio), aunque los permisos de construcción tienen la vigencia de un año, por lo que insisto no hay un ordenamiento territorial, pero desafortunadamente daña la imagen de Guanajuato porque será otra edificación sin enjarrar y menos pintada en nuestro municipio.

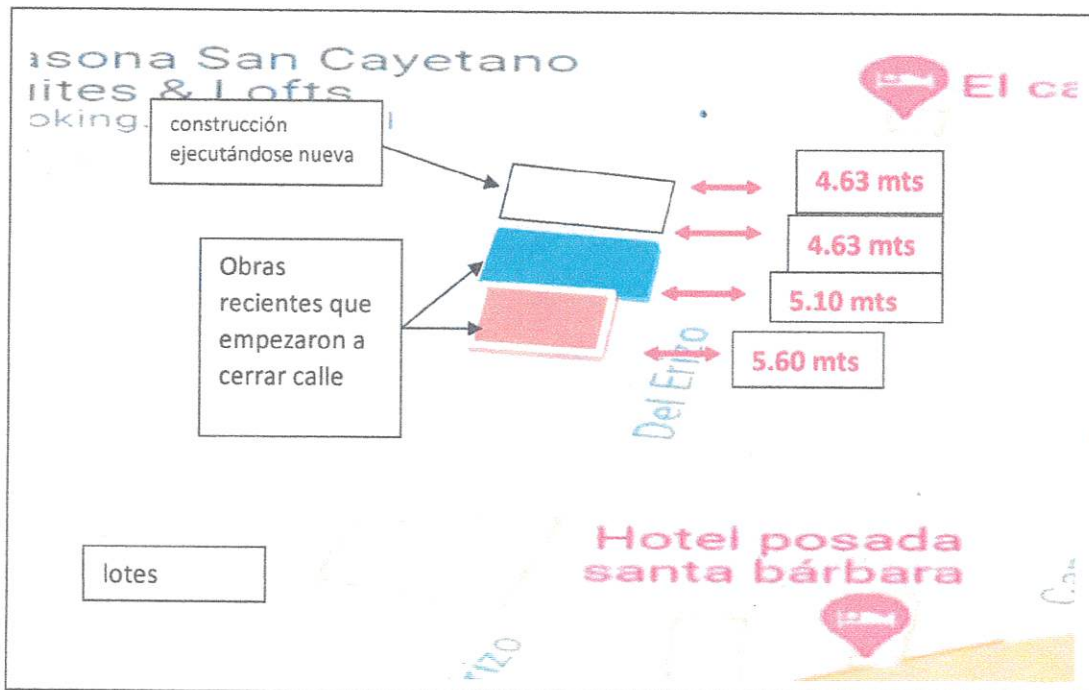
Y en esta figura detallo como cada construcción nueva que están realizando reducen considerablemente el ancho de la calle, y lo explico en siguiente croquis:

En las construcciones marcadas con naranja y azul terminaron primero la obra y al final las cocheras y como se puede observar en el croquis al iniciar la obra señalada color naranja tiene en ancho de 5.60 mts al terminar se redujo a 5.10mts, y la construcción reciente señalada con azul de 5.10 mts. de ancho le redujo a 4.63 mts. y la que está en construcción señalada con color blanco (la actual) tomo como referencia la anterior (por supuesto la menor) y **la dejo en 4.63 mts. de ancho más pequeño**, por lo que se carece de un ordenamiento (planificación) territorial en la zona.

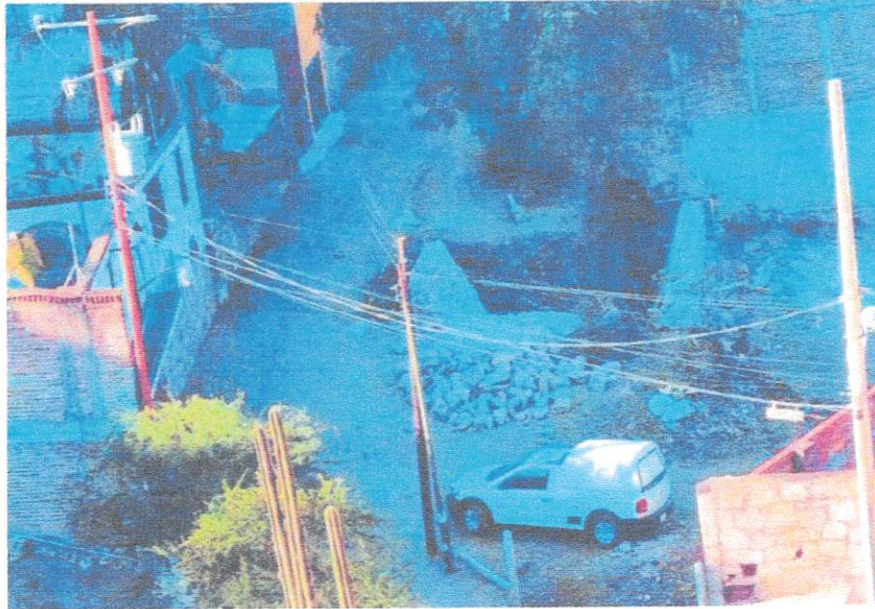
Como se puede ver, las tres obras actualmente en ejecución que van afectar a esta vialidad, que de hecho ya hay afectación actualmente como se puede observar en la siguiente fotografía se estacionan o retornan en último predio vacío que se podría hacer.

Por todo lo anterior solicito nuevamente se revise los anchos de la vialidad para no cerrar mas la vialidad y como le comento la dejaron con 4.63 mts en esta nueva obra donde no pasaran dos vehiculos grandes con esto interfiriendo con la vialidad y reitero cada obra que hacen en esta zona van cerrando más la vialidad, y como los que se dedican a construir no ven las afectaciones que habrá a las vialidades y las consecuencias las tenemos los que vivimos en la zona.

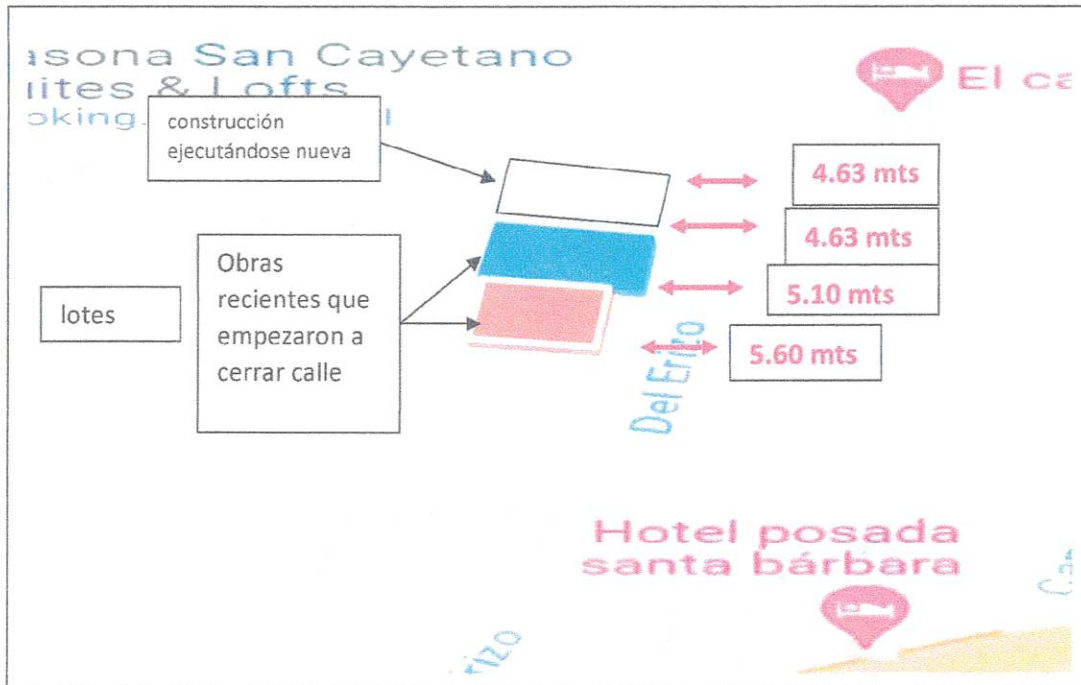
Y en esta figura detallo como cada construcción nueva que están realizando reducen considerablemente el ancho de la calle, y lo explico en siguiente croquis:

Como a continuación detallo como se ha venido cerrando el ancho de esta calle, En las construcciones marcadas con naranja y azul terminaron primero la obra y al final construyeron las cocheras y como se puede observar en el croquis el lote señalado con color naranja tiene al inicio un ancho de 5.60 mts al terminar se redujo a 5.10mts, y la construcción reciente señalada con azul de 5.10 mts. de ancho le redujo a 4.63 mts. y la que está en construcción señalada con color blanco (la actual) tomo como referencia la anterior (por supuesto la menor) y la dejó en 4.63 mts. de ancho más pequeño, por lo que se carece de un ordenamiento (planificación) territorial en la zona.

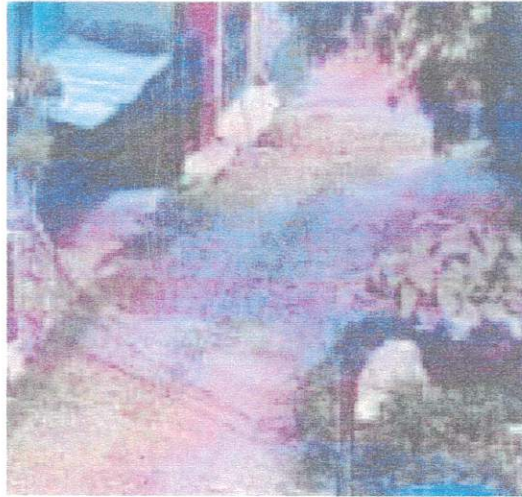
Ya reiniciaron las obras y ahora hasta con el material de construcción bloquean más la vialidad, parece burla.(no les importa restringir la movilidad).

Piedra braza invadiendo el cauce del callejón del erizo.

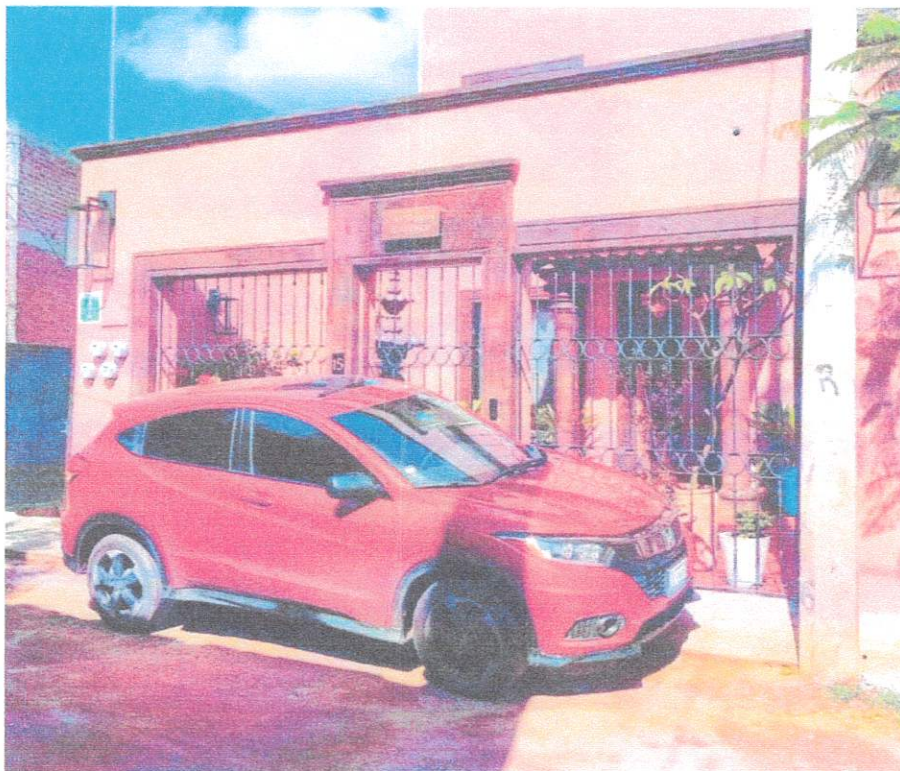
En la obra señalada en el croquis como B.- Existe una obra recientemente terminada, que son varios departamentos, pero que no cuenta con cocheras de vehículos y ya actualmente los estacionan en la calle pero como la lo explique obstaculizan la vialidad, ya que es solo un callejón muy estrecho.

Aquí porque se autorizó construir departamentos (Identificada como Casamada) en callejón del erizo no.15 que no cuentan con estacionamiento y sobre todo en un callejón donde no se pueden estacionar vehículos por el ancho del mismo callejón y ahora se estacionan afuera sobre el callejón como se puede observar en fotografía como muestra.

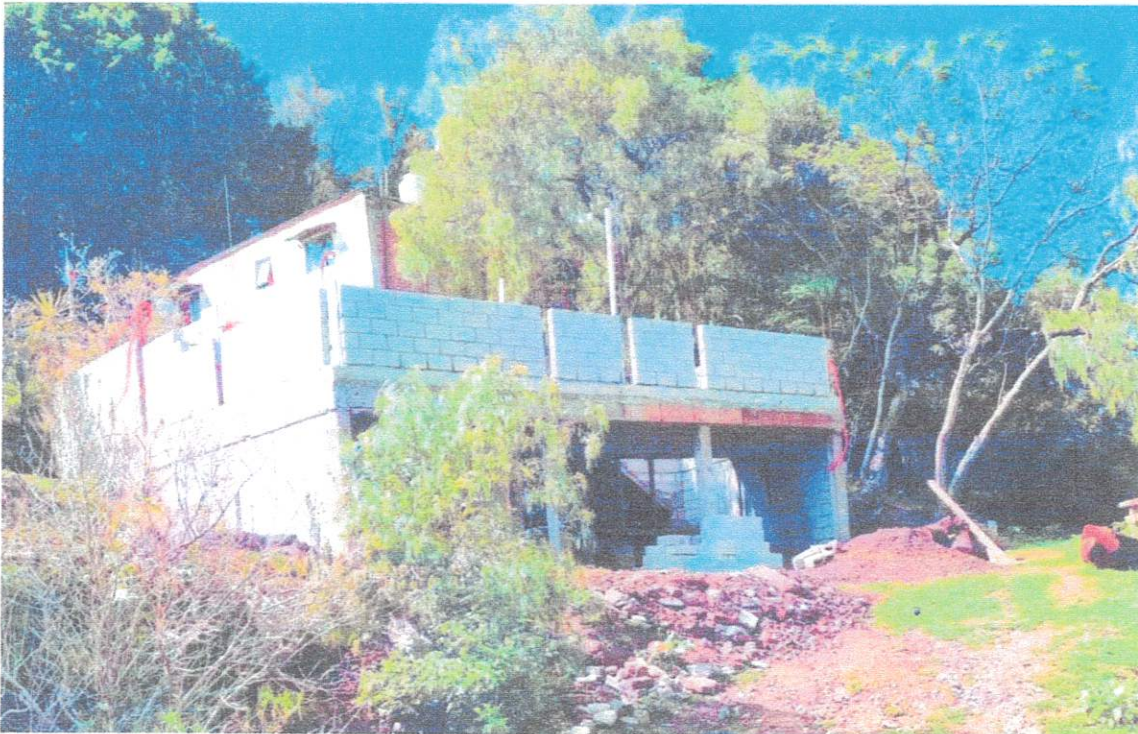
Esta es la obra en ejecución en una zona sin urbanizar, colindante con reserva.

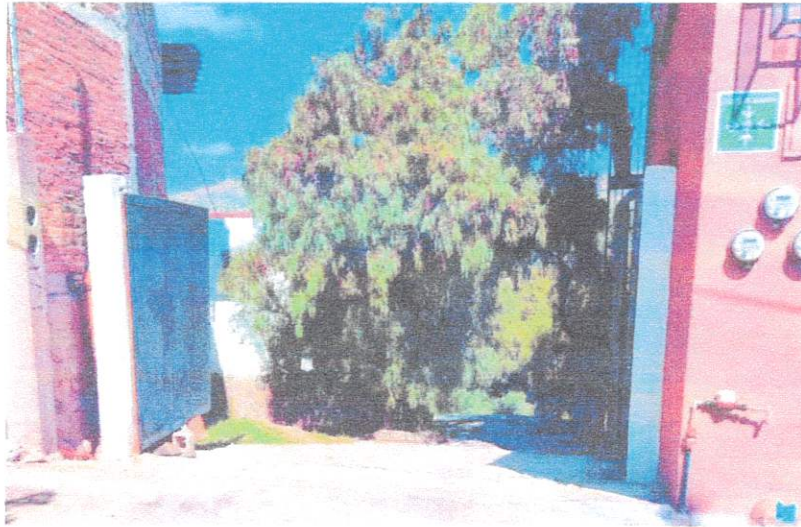
Única entrada/salida a varias construcciones que desemboca al mismo callejón del erizo (ubicada a un lado de callejón del erizo no.15)
