ASUNTO:CONTESTACIÓN DE OFICIO DGMAOT/0348/2024.

Sobre las Obras en mi Zona que usted señala.

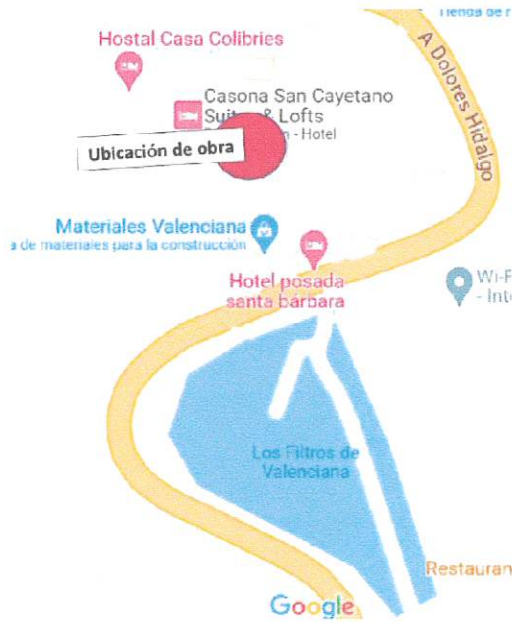
He estado señalando que están reduciendo el cauce de calle cerrada del erizo en la construcción de esta obra, pero siguieron la edificación y ahora reducen más el cauce ya que en las cocheras se ve que existe un desnivel en algunos casos de más de 40 centímetros esto obliga a realizar dos rampas de acceso que están muy pronunciadas y con esto se redujo más el cauce de dicha calle, ya están

terminadas de construir dichas rampas y en las siguientes fotos se verá cuál es la reducción que hablo.

Señalo en croquis ubicación de construcción y fotografías.

Esta obra fue suspendida por la autoridad el 4 de Mayo del 2023 fue suspendida la obra

La obra se volvió a suspender el 8 Noviembre 2023 pero dejaron las rampas, obstaculizando la movilidad del tránsito vehicular como se podrá observar en la siguiente foto que aunque esta suspendida no han corregido.

Es reincidente pero hoy en día no ha quitado las rampas que están afectando parte del cauce vehicular, de hecho ya lo esta utilizando como estacionamiento, aun con sellos de suspensión.

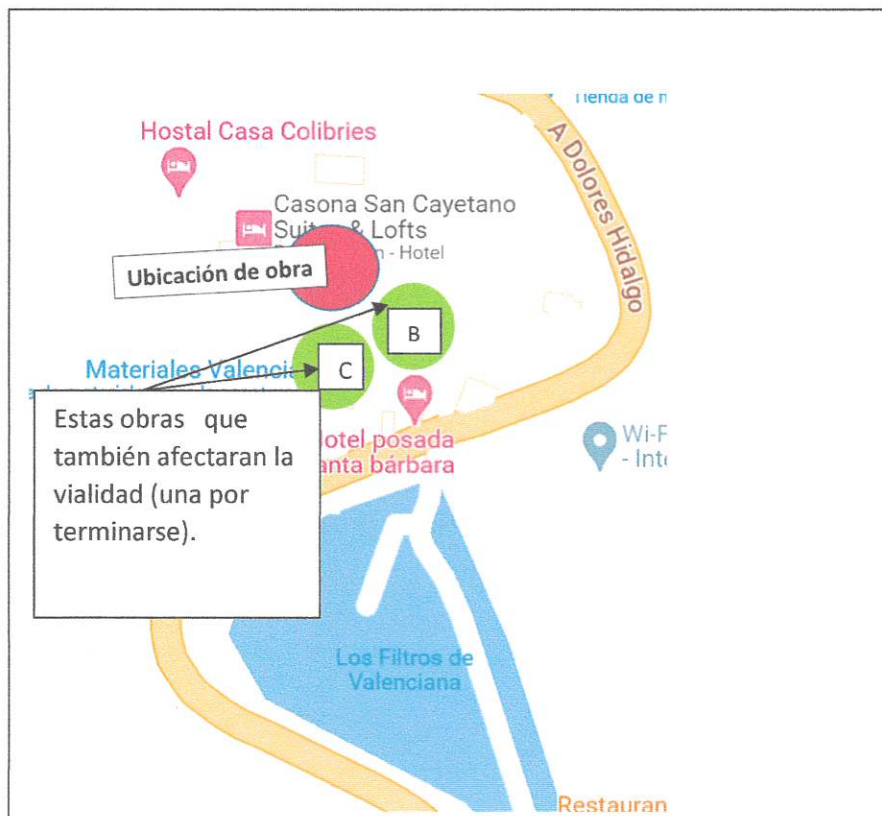
Existe una obra (B) recientemente terminada, que son varios departamentos, pero que no cuenta con cocheras de vehículos y ya actualmente los estacionan en la calle pero como la lo explique obstaculizan la vialidad, ya que es solo un callejón muy estrecho.

La señalada en croquis anterior como C, es una construcción (no de personas bajos de recursos) que también contaba con permiso de construcción porque documentalmente así lo demostraba, entre uno de puntos era que contaba de entrada por una servidumbre pero físicamente no estaba (es otra la entrada físicamente por un lote de un privado), de hecho esta construcción ya esta habitada pero desafortunadamente no esta enjarrada como lo establece el permiso de construcción, pero seguramente ni siquiera tiene la terminación de obra, sin su actualización del predial (pareciera una constante en todo el municipio), aunque los permisos de construcción tienen la vigencia de un año, por lo que insisto no hay un ordenamiento territorial, pero desafortunadamente daña la imagen de Guanajuato porque será otra edificación sin enjarrar y menos pintada en nuestro municipio.

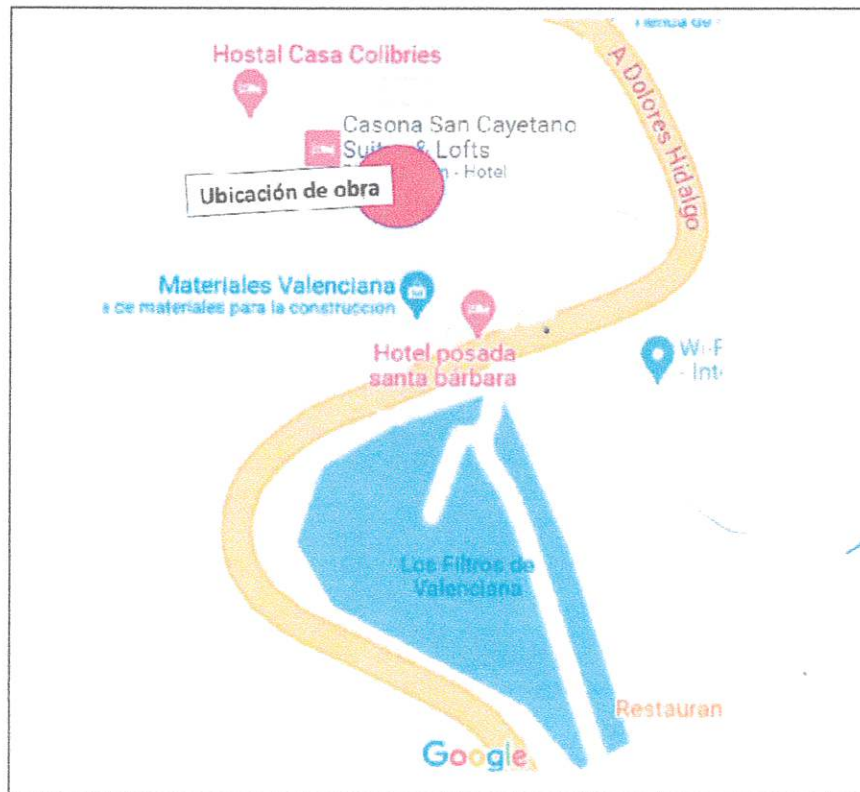
En continuación de oficio del 26 Abril 2023 con folio DGMAT 777, informo a usted de obras que se continúan realizando las obras en terreno sobre calle callejón de Erizo enfrente de filtros de Agua de Valenciana (anexo croquis de Google maps para mayor referencia), le comento que dejaron un ancho de calle de 4.63 metros que es insuficiente para tránsito en dos sentidos ya que como es una cerrada no existe de otra posibilidad de tránsito más que en los dos sentidos y para mayor dificultad de tránsito vehicular no existe ningún retorno sobre esta vialidad y tampoco alguna zona para estacionar carros, por lo que por estas razones es indispensable que se respeten los anchos de calle, los 4.63 metros que se dejó en esta obra de calle que como lo comente cada construcción que hacen van reduciendo el cauce de la calle y lo explico más adelante.

En la siguiente figura describo donde se está realizando la obra y donde se puede ya constatar físicamente la reducción(que es un Embudo).

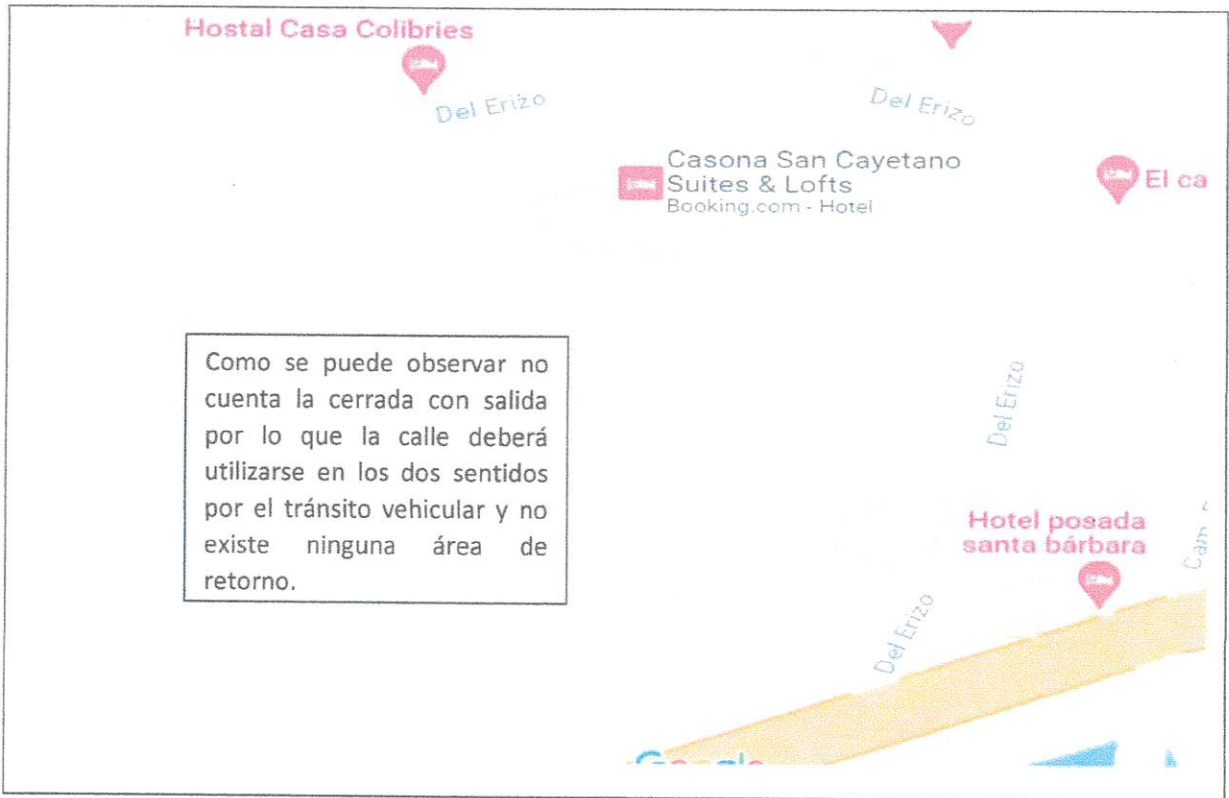
En la siguiente figura se puede visualizar que la vialidad es una cerrada y que no existe retorno, ni zonas de estacionamientos.

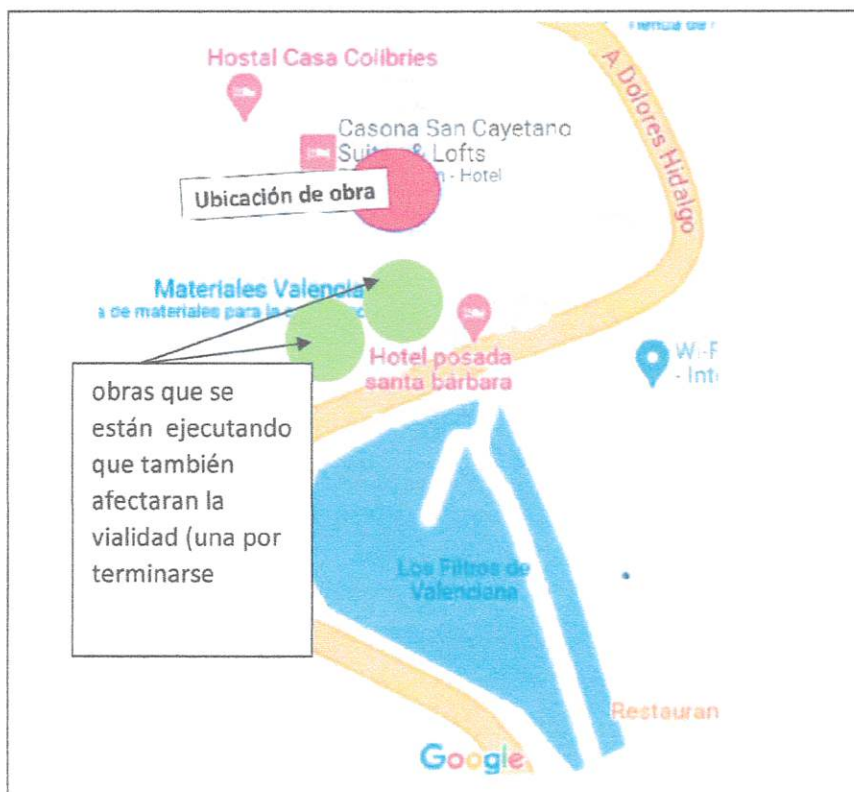
En las construcciones marcadas con naranja y azul terminaron primero la obra y al final las cocheras y como se puede observar en el croquis al iniciar la obra señalada color naranja tiene en ancho de 5.60 mts al terminar se redujo a 5.10mts, y la construcción reciente señalada con azul de 5.10 mts. de ancho le redujo a 4.63 mts. y la que está en construcción señalada con color blanco (la actual) tomo como referencia la anterior (por supuesto la menor) y **la dejo en 4.63 mts. de ancho más pequeño**, por lo que se carece de un ordenamiento (planificación) territorial en la zona.

Como se puede ver, las tres obras actualmente en ejecución que van afectar a esta vialidad, que de hecho ya hay afectación actualmente como se puede observar en la siguiente fotografía se estacionan o retornan en último predio vacío que se podría hacer.

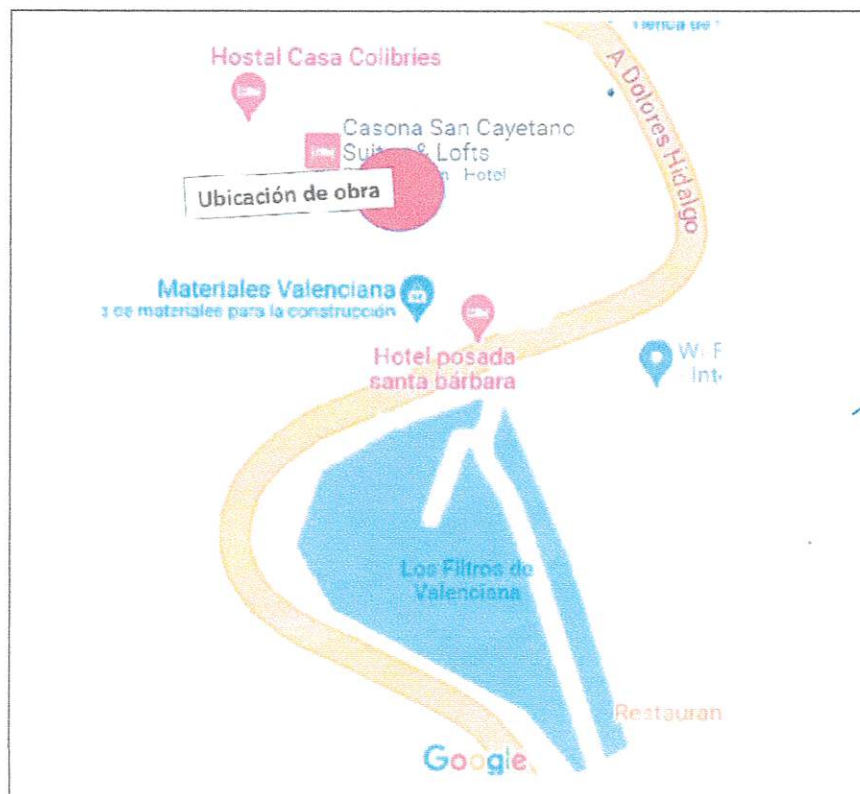
En continuación de oficios del 26 Abril 2023 con folio DGMAT 777 y del 15 de Mayo 2023 con folio 925, informo que no he tenido respuesta a estos y las obras en la zona de valenciana continúan realizandose, informo a usted de obras que se continúan realizando las obras en terreno sobre calle callejón de Erizo enfrente de filtros de Agua de Valenciana (anexo croquis de Google maps para mayor referencia) , le recuerdo que dejaron un ancho de calle de 4.63 metros que es insuficiente para tránsito en dos sentidos ya que como es una cerrada no existe de otra posibilidad de tránsito más que en los dos sentidos y para mayor dificultad de tránsito vehicular no existe ningún retorno sobre esta vialidad y tampoco alguna zona para estacionar carros, por lo que por estas razones es indispensable que se respeten los anchos de calle, los 4.63 metros que se dejó en esta obra de calle que como lo comente cada construcción que hacen van reduciendo el cauce de la calle y lo explico más adelante.

En la siguiente figura describo donde se está realizando la obra y donde se puede ya constatar físicamente la reducción(que es un Embudo).

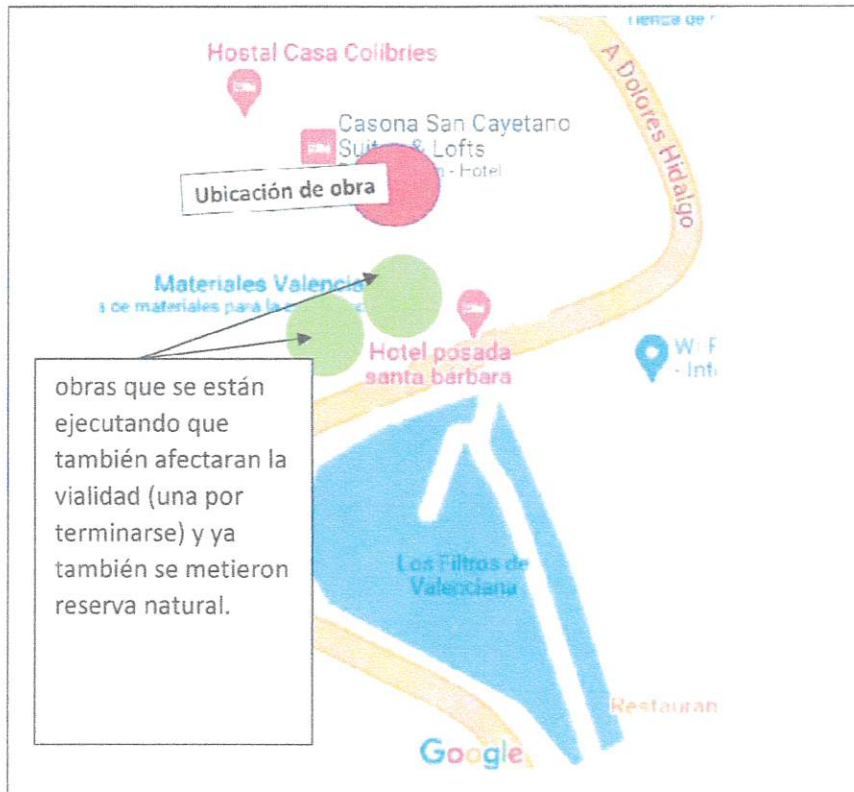
Por todo lo anterior quiero manifestar que en esta área de Valenciana se continúan haciendo obras ya afectando hasta áreas de reserva ampliándose los contratistas sin ningún control.

obras que se están ejecutando que también afectaran la vialidad (una por terminarse) y ya también se metieron reserva natural.

Como se puede ver, las obras actualmente en ejecución se están intensificando y van afectar a esta vialidad.

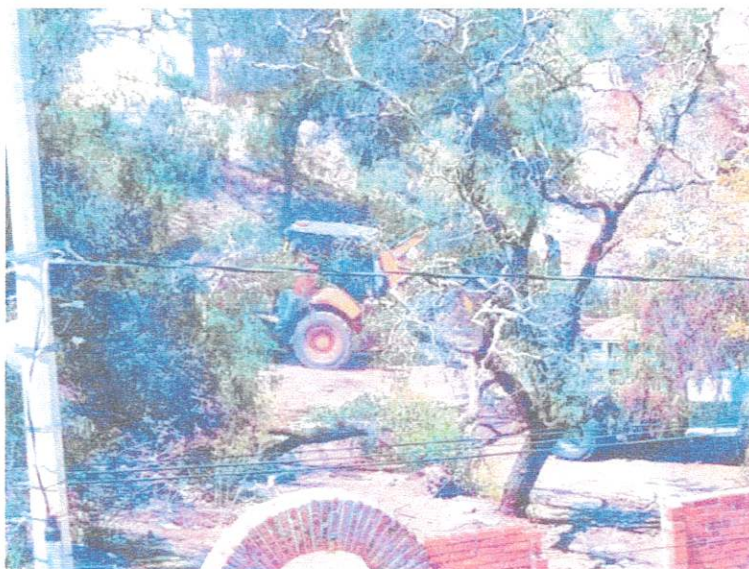
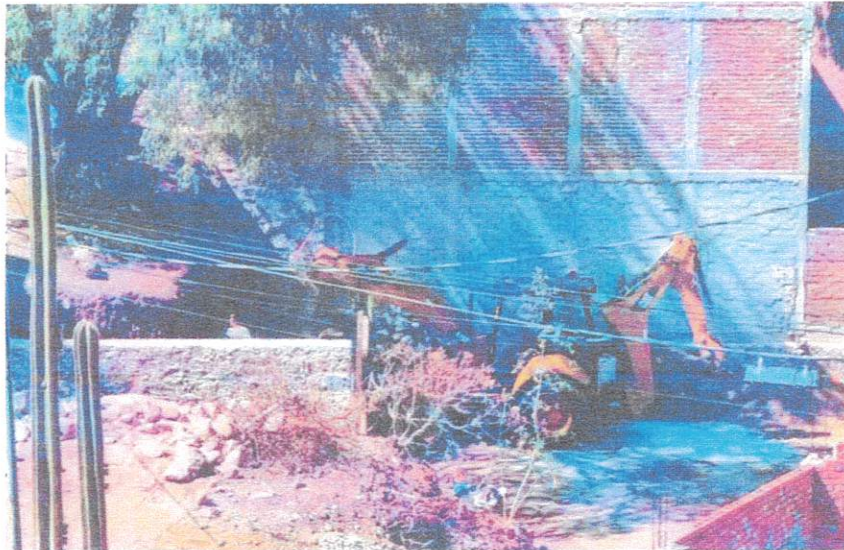
Reitero cada obra que hacen en esta zona va cerrando más la vialidad, y como los que se dedican a construir no ven las afectaciones que habrá a las vialidades y las consecuencias las tenemos los que vivimos en la zona.

Con estas tres obras y el retiro de árboles en las mismas obras, se aumentara la densidad de población que incide en esta zona y en la calle, que ya en estos momentos ya está provocando trastornos en la circulación por esta vialidad.

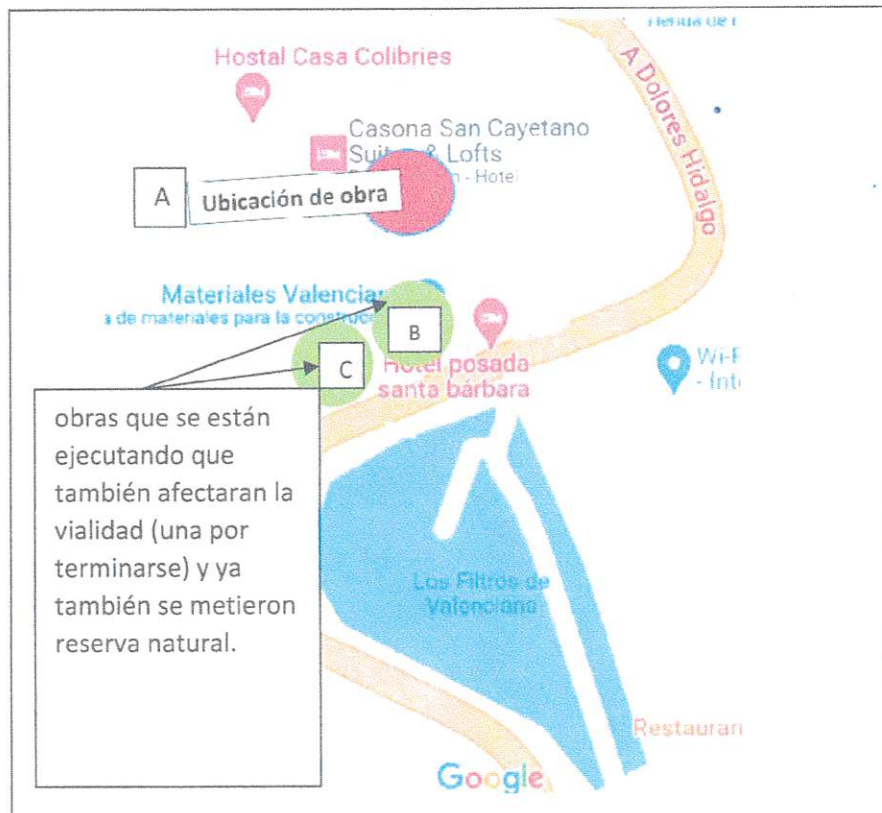
1. En el siguiente croquis señalo las obras que se están ejecutando en este callejón.

Solo solicitaron solo coordenadas, con esto el propietario continuo la obra por más de un mes trabajando y reduciendo el ancho del callejón del erizo.

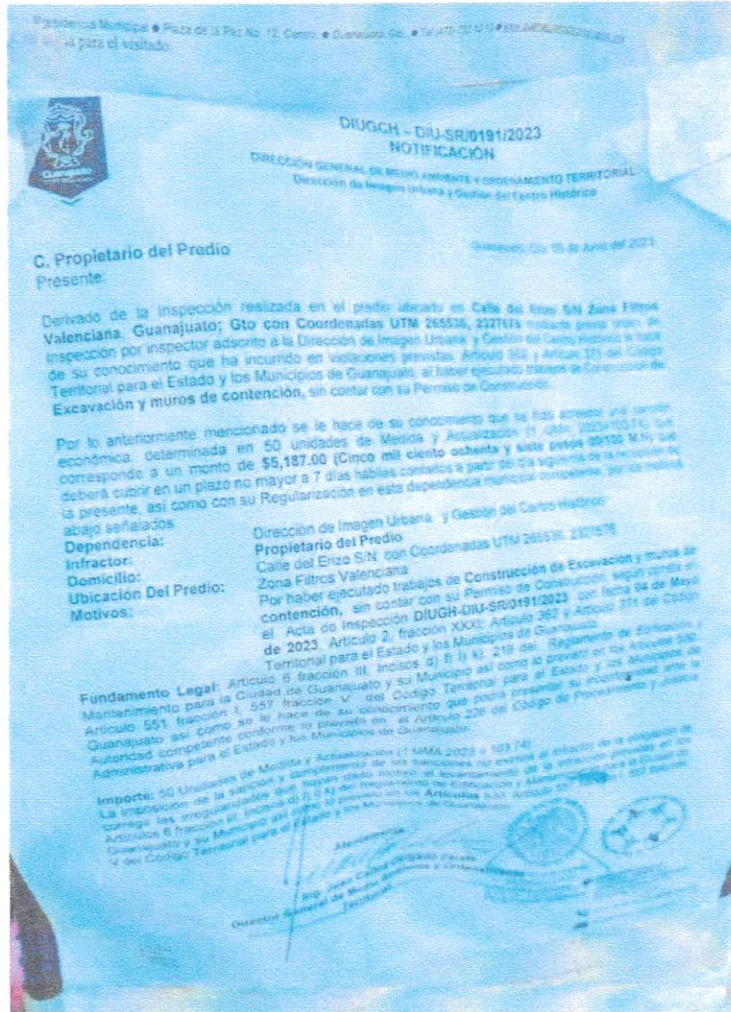
Con esto se puede observar que no se tomaron la medidas correctivas ya que continuaron los trabajos por casi un mes sin tomar medidas adecuadas, y lo peor hasta la fecha no tengo respuesta o pronunciamiento por escrito porque están reduciendo el ancho de la vialidad, aunque lo solicite por escrito en tres ocasiones.

Ya reiniciaron las obras y ahora hasta con el material de construcción bloquean más la vialidad, parece burla.(no les importa restringir la movilidad).

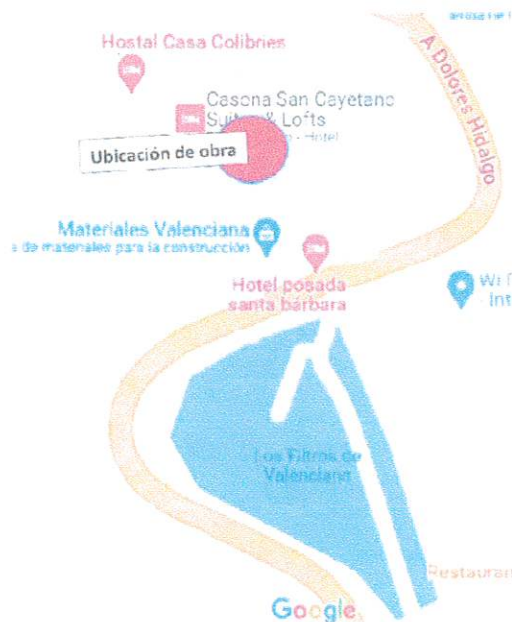
He estado señalando que están reduciendo el cauce de calle cerrada del erizo, pero ahora han seguido la edificación y en las posibles cocheras se ve que existe un desnivel en algunos casos de más de 40 centímetros esto obligará a realizar dos rampas de acceso que va estar muy pronunciada y con esto se reducirá más el cauce de dicha calle, ya están empezando a construir dichas rampas y en las siguientes fotos se verá cuál es la reducción que hablo.

Señalo en croquis ubicación de construcción y fotografías.

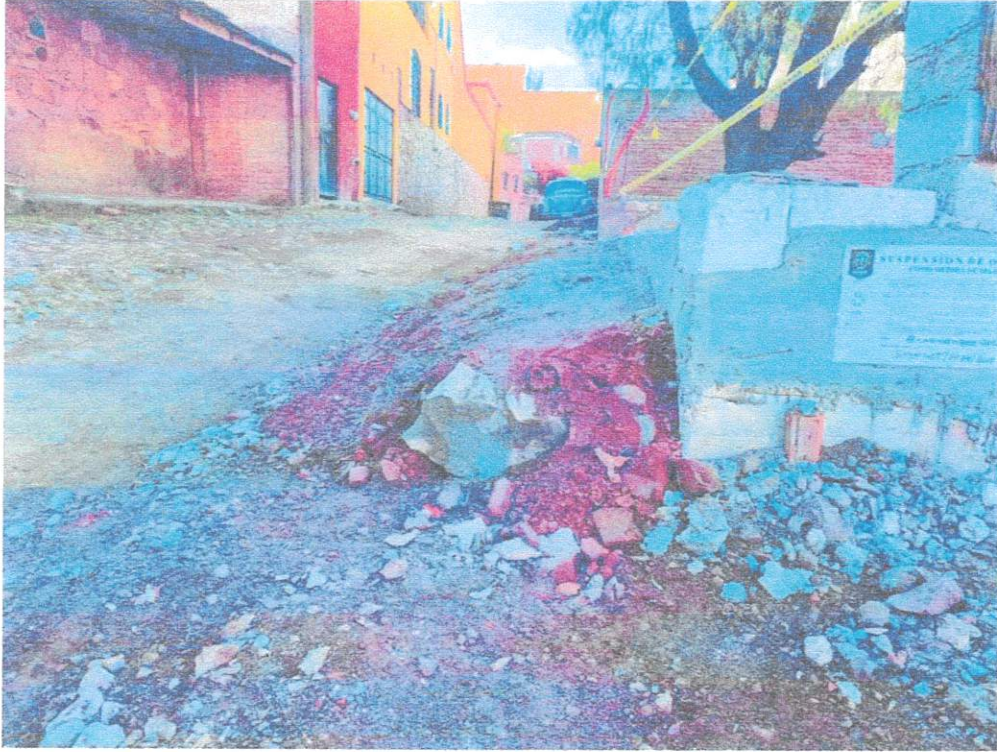
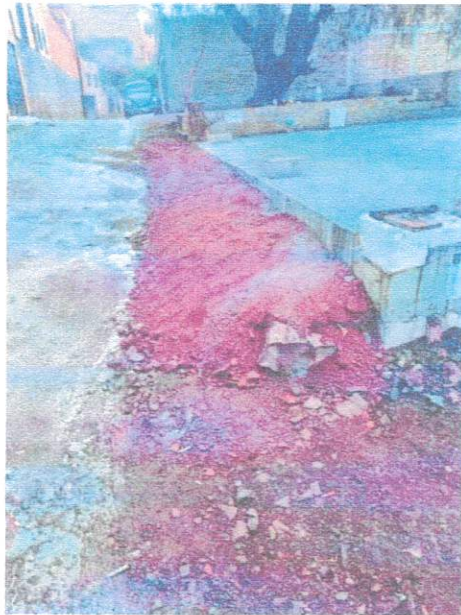
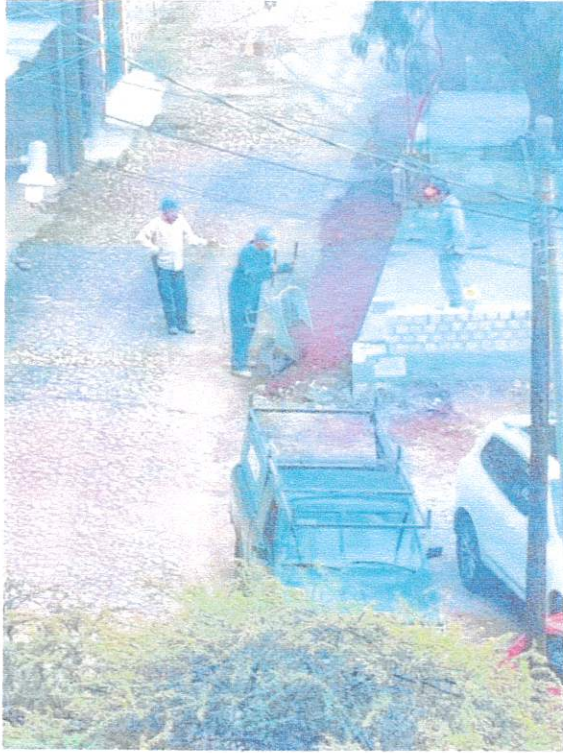
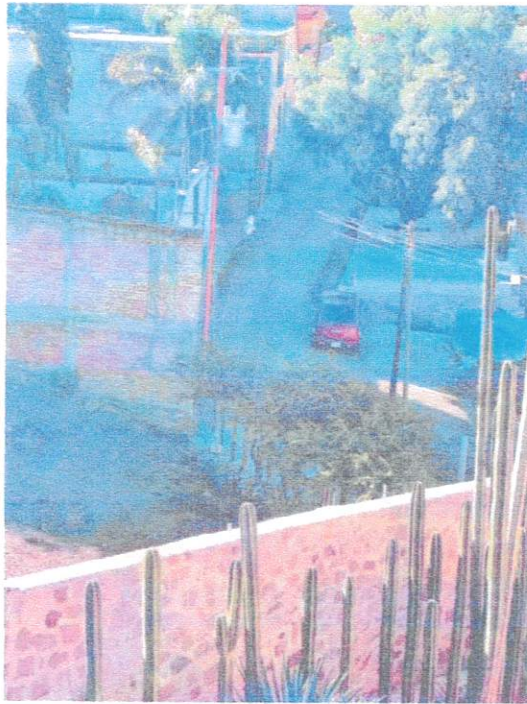
Sin otro particular y esperando que se tome en las medidas necesarias ya que aparte de que redujeron el cauce de la avenida ahora con la rampa reducen más este cauce, las edificaciones deben ajustarse a las avenidas y no las avenidas a las calles.
